Bewertungsgutachten

Aktenzeichen 15 IN 193/18
Auftraggeber nord inso Insolvenzverwaltungen, Lindenstraße 1, 27232 Sulingen
Ihr Auftrag vom [Redacted Date]
Besichtigung 03.01.2019 um 14:33
nord inso Insolvenzverwaltungen, Lindenstraße 1, 27232 Sulingen

Fahrzeugart	Personenkraftwagen
Hersteller	DAIHATSU (J)
Typ / Verkaufsbezeichnung	L27 / Cuore
Aufbauart	Limousine
HSN / TSN	7111 / AAM
Fahrzeug-Ident.-Nr.	JDAL276S001008674
Türen	5

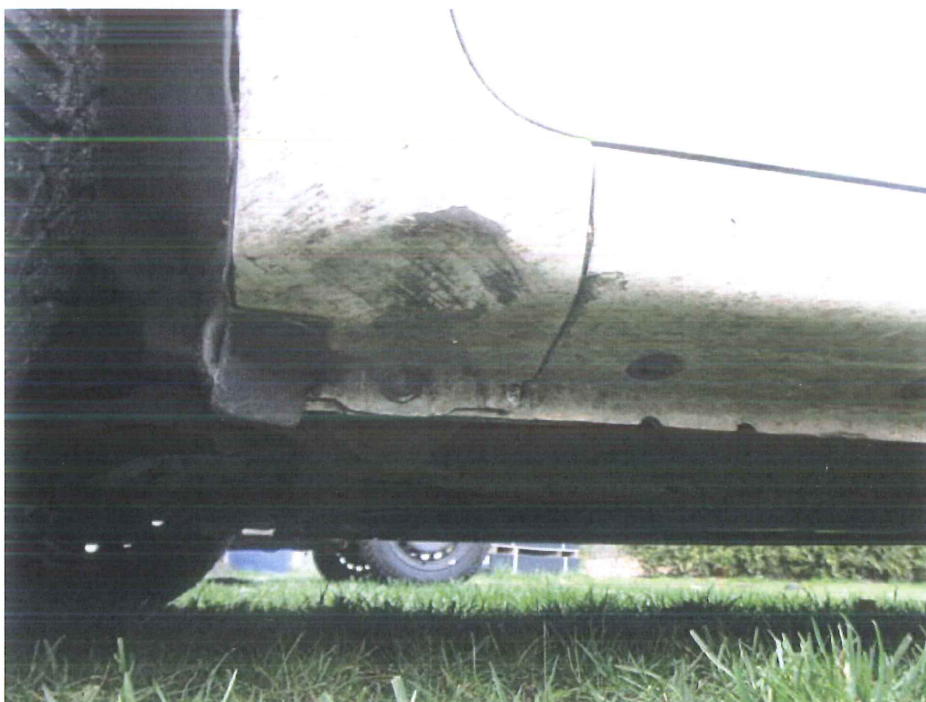
Bild 10 : Kotflügel / Schweller vorn links hochgedrückt

Leerweg Bremspedal zu groß, instandsetzen; Schaltgestänge ausgeschlagen, instandsetzen; Beschriftung entfernen, polieren; Kotflügel vorn links unten eingedrückt, instandsetzen; Stoßfänger hinten links und rechts mehrfach verschrammt, lackieren mit Lackaufbau; Abdeckung Sitzgestell Fahrersitz außen fehlt, erneuern; Motor ölflecht, instandsetzen; Wischerblatt vorn rechts eingerissen, erneuern; Wischerblatt hinten eingerissen, erneuern.

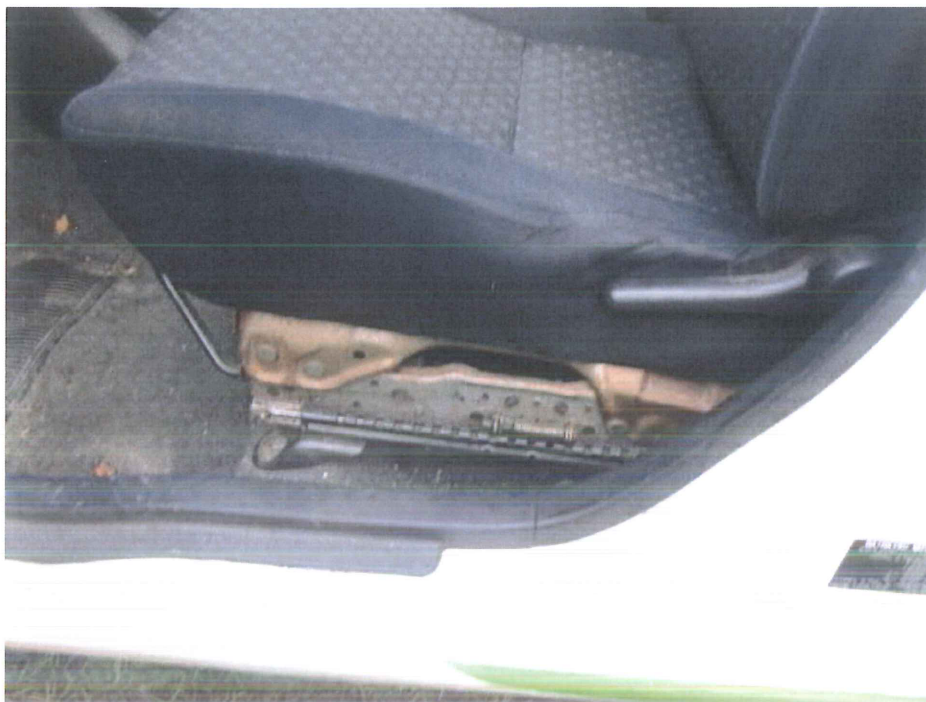
Bild 11 : Verkleidung Sitzgestell Fahrersitz fehlt

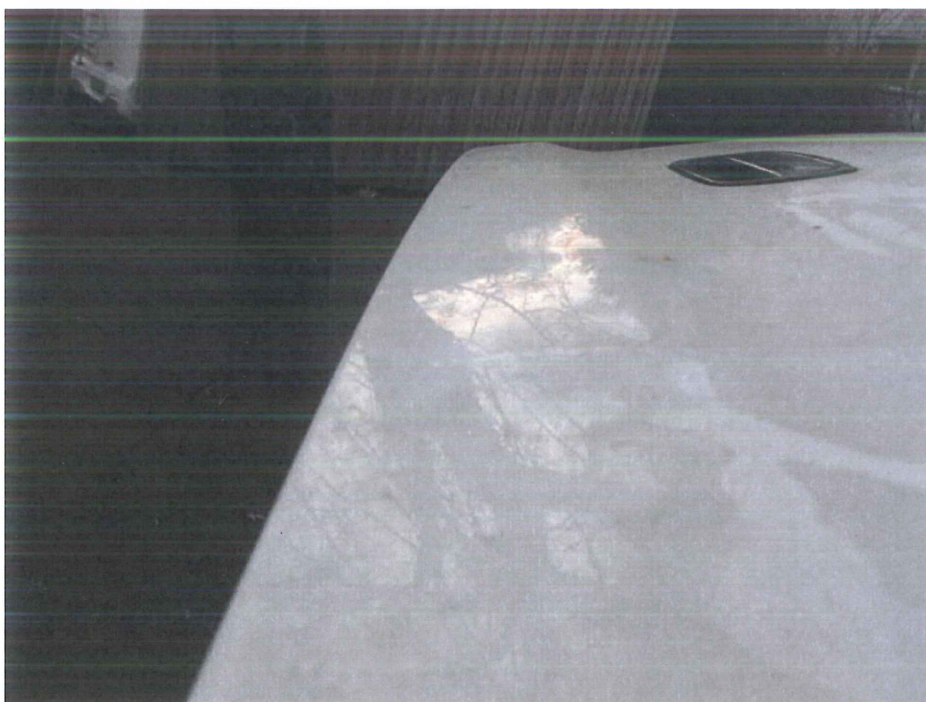
Bild 12 : Heckklappenkante eingedrückt

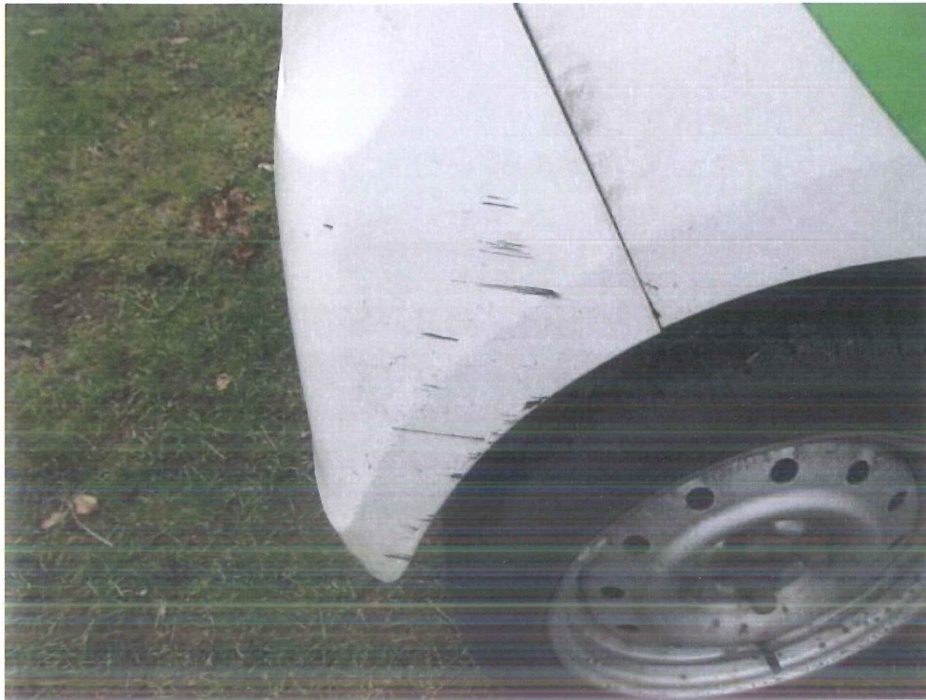
Bild 13 : Stoßfänger hinten beidseitig verschrammt

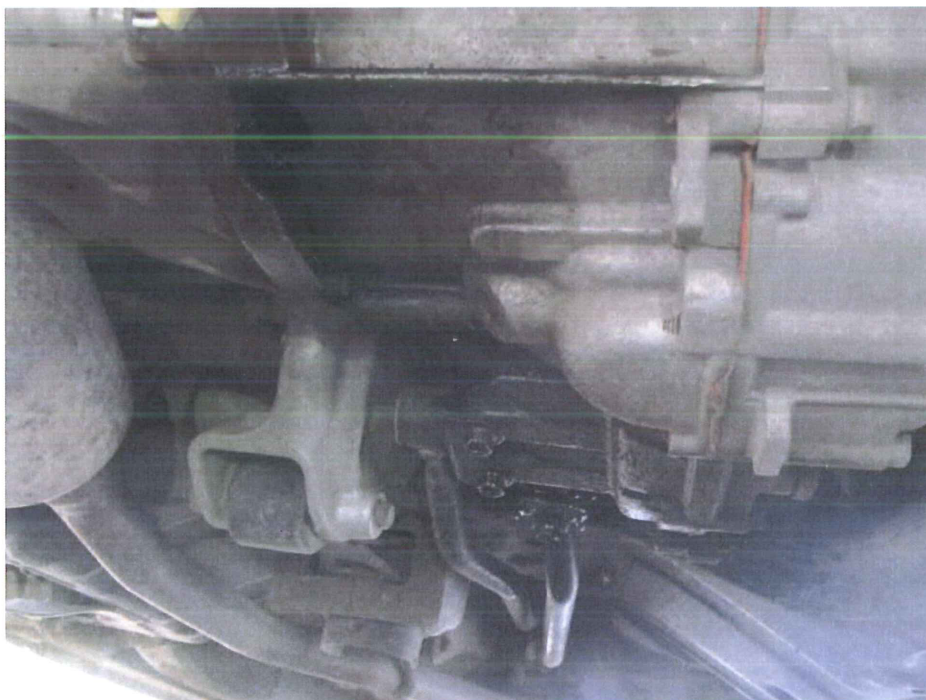
Bild 14 : Motor Ölverlust
