Technische Daten und Fahrzeugbeschreibung:

Fahrzeugart	Pkw
Aufbauart	Van
Fabrikat	Ford
Typ / Untertyp	S-Max (CA1)(2006->) / Trend (02.2010->)
KBA-Nummer	8566/AES
Fahrzeug-Ident-Nummer	WF0SXXGBWSAB80344
	identifiziert anhand Original Zulassungsbescheinigung 1
Erste / Letzte Zulassung	25.10.2010 / 13.09.2013
Hubraum / Leistung	1.997 cm ³ / 103 kW
Motor	Motor 2,0 Ltr. - 103 kW TDCi KAT
Motorart / Zylinder / Motorbauart	Diesel / 4 / Reihenmotor
Abgascode	Euro 5
Türen / Sitze	5 / 5
Leer- / zul. Gesamtgewicht	1.690 / 2.505 kg
Länge / Breite / Höhe	4.771 / 1.884 / 1.660 mm
Anzahl Achsen / davon angetrieben	2 / 1
Antriebsart	Frontantrieb
Anzahl Vorbesitzer	0
nächste HU	04/2020
Laufleistung abgelesen	173.297 km
Farbe	Polar-Silber Metallic
Allgemeinzustand	durchschnittlich
Besichtigungszustand	nicht repariert, unzerlegt, verkehrssicher, fahrbereit
Reparierte Vorschäden	nach Angaben des Fahrzeughalters keine
Nichtreparierte Vorschäden	nach Angaben des Fahrzeughalters keine

Der Auftrag zur Erstellung eines Gutachtens zur Ermittlung der Schadenhöhe und zur Sicherung der Beweise wurde am 17.11.2020 erteilt. Erstellt wird ein Haftpflichtschaden-Gutachten.

Reparaturkosten-Kalkulation

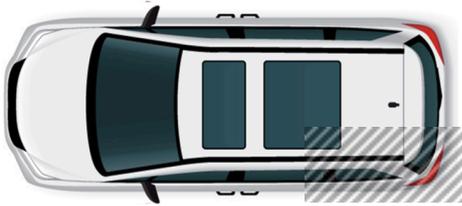
Anstoßbereich

Der Anstoß erfolgte hinten links.

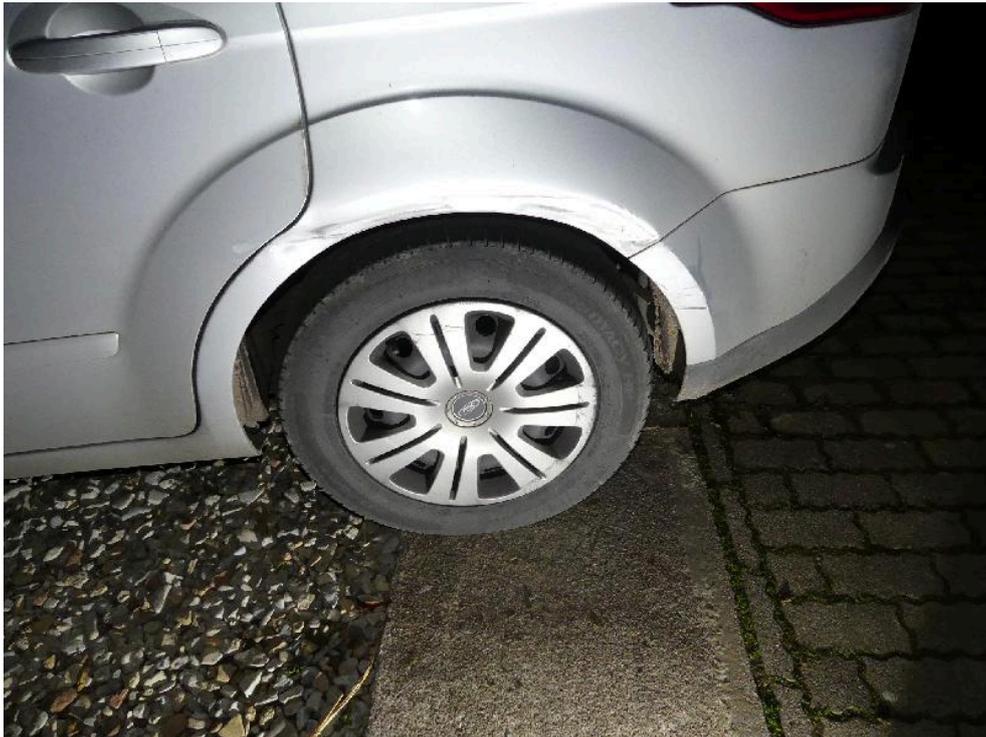
Bild: 3 Übersichtsaufnahme Anstoßbereich

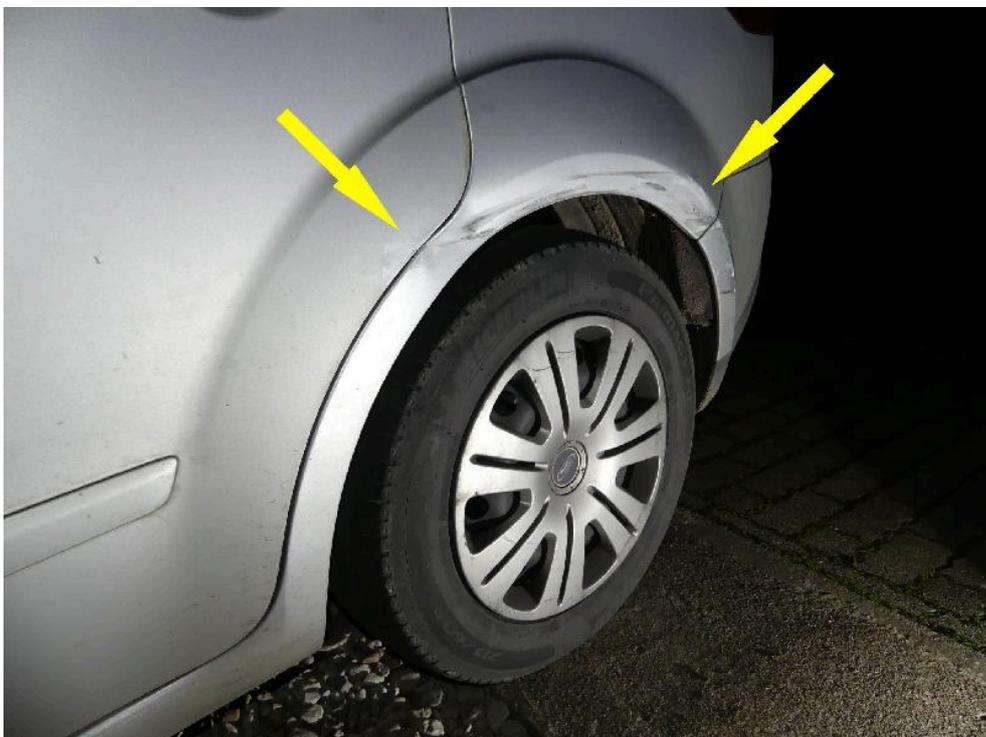
Bild: 4 Tür hinten links verkratzt, Seitenwand h.l. und Stoßfängeroberteil h.l. verkratzt/
verformt

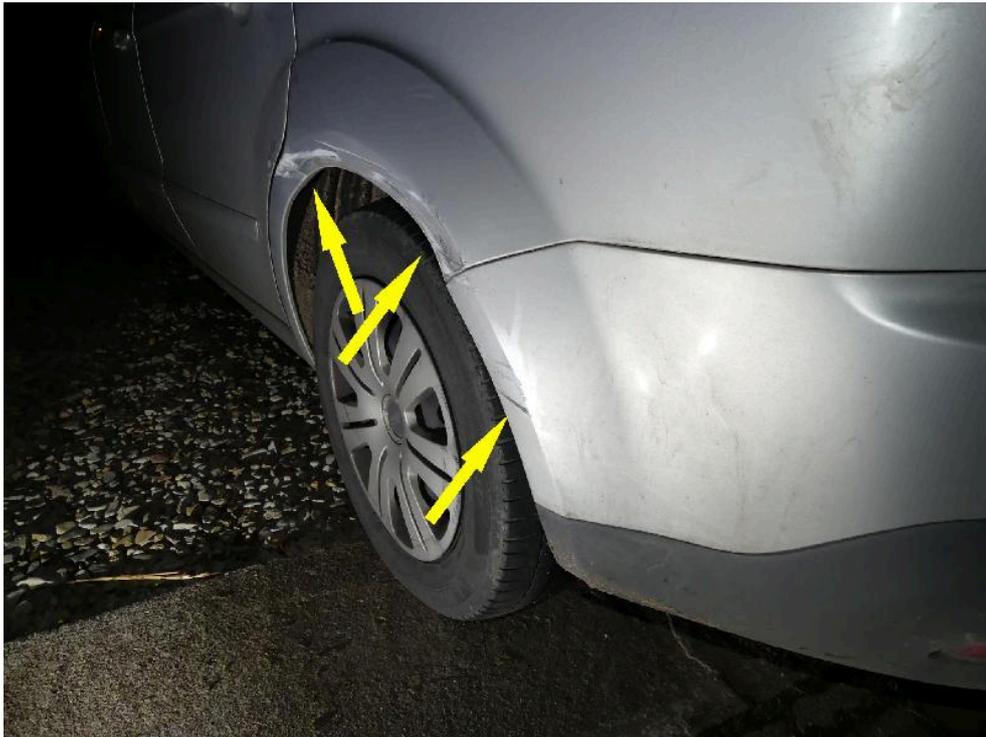
Bild: 5 Seitenwand h.l. und Stoßfängeroberteil h.l. verkratzt/verformt

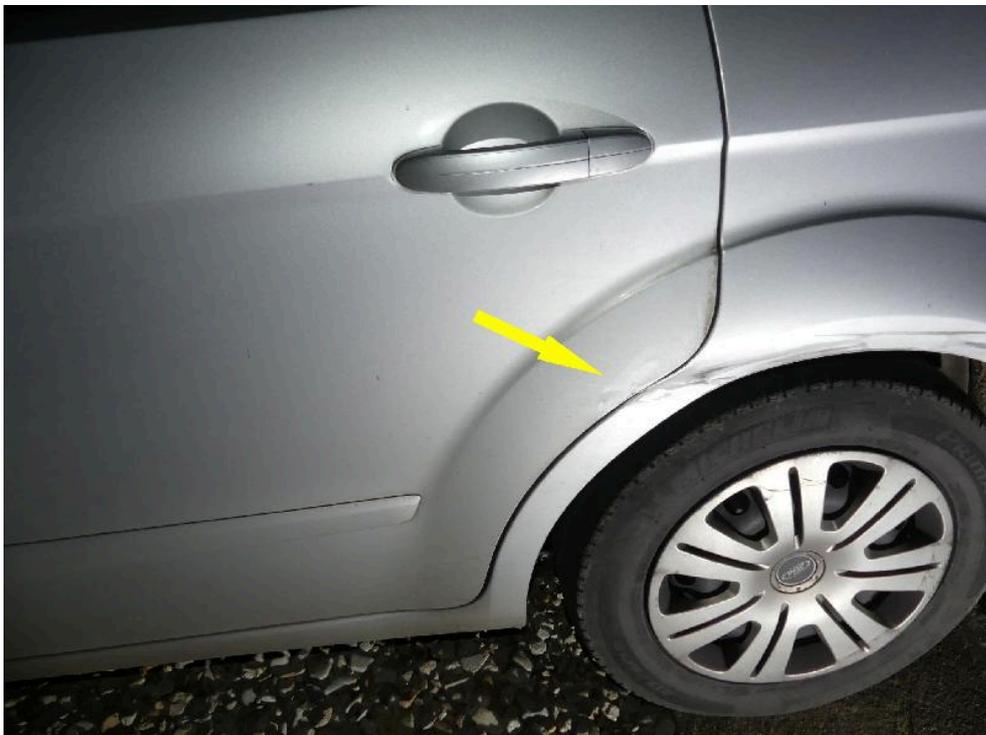
Bild: 6 Tür hinten links verkratzt

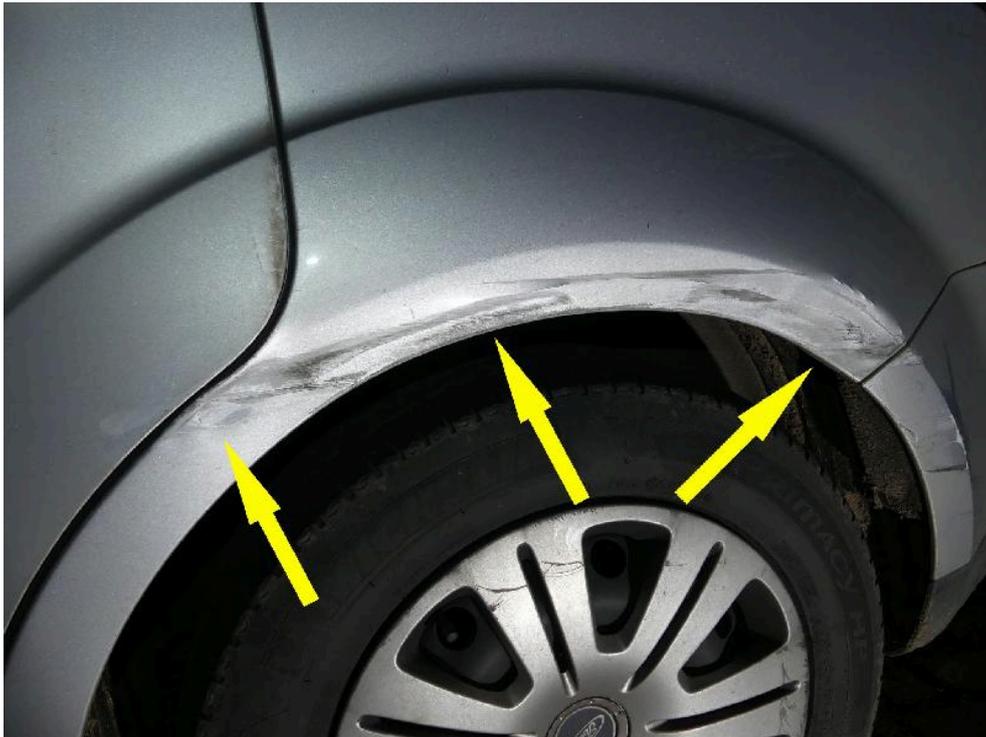
Bild: 7 Seitenteil h.l. verkratzt/verformt

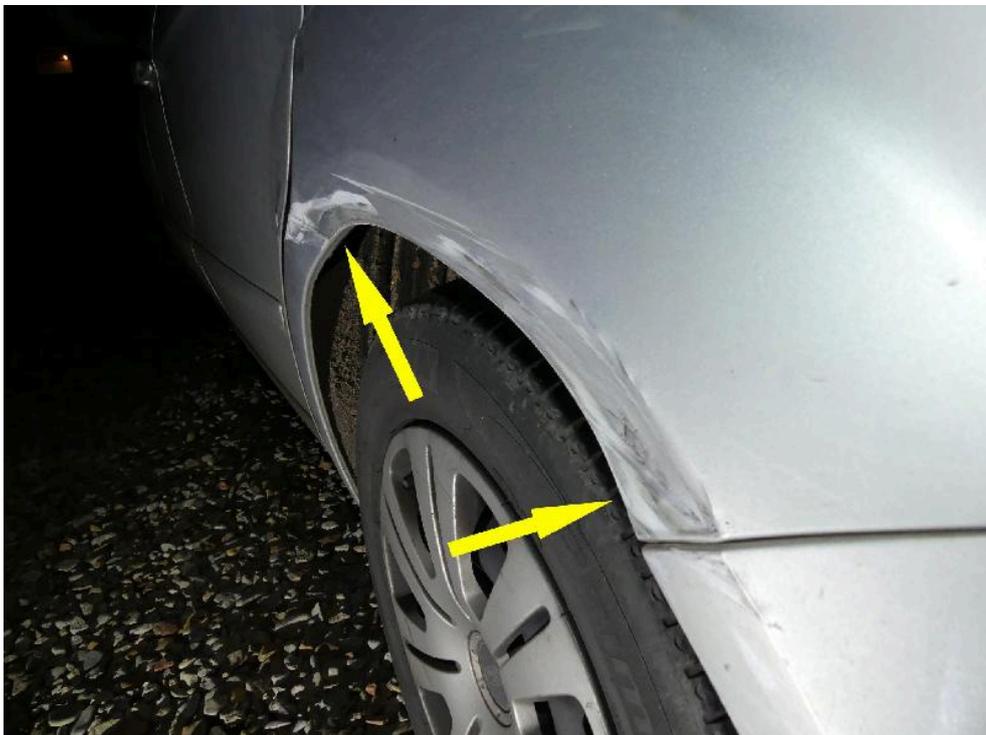
Bild: 8 Seitenteil h.l. verkratzt/verformt

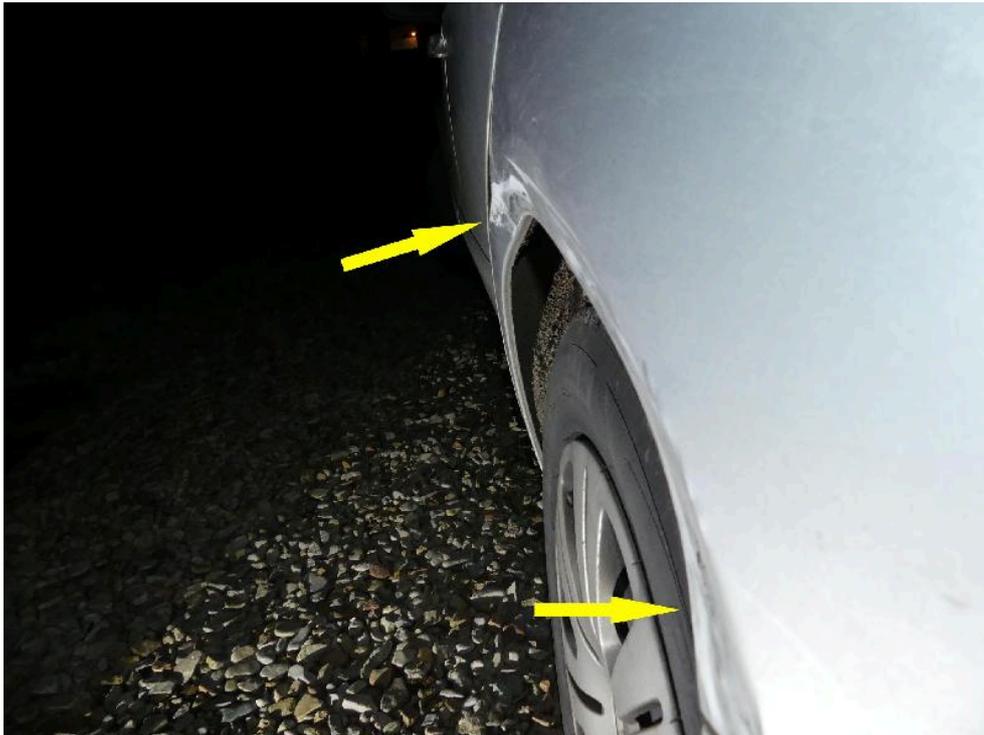
Bild: 9 Seitenteil h.l. verkratzt/verformt

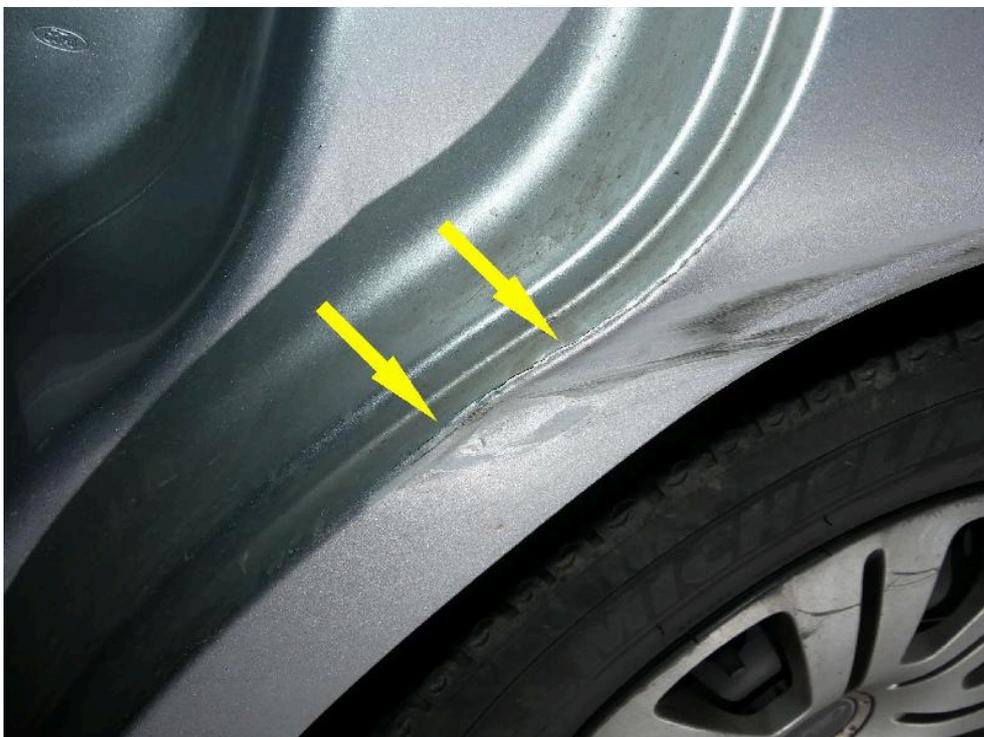
Bild: 10 Seitenteil h.l. gerissen

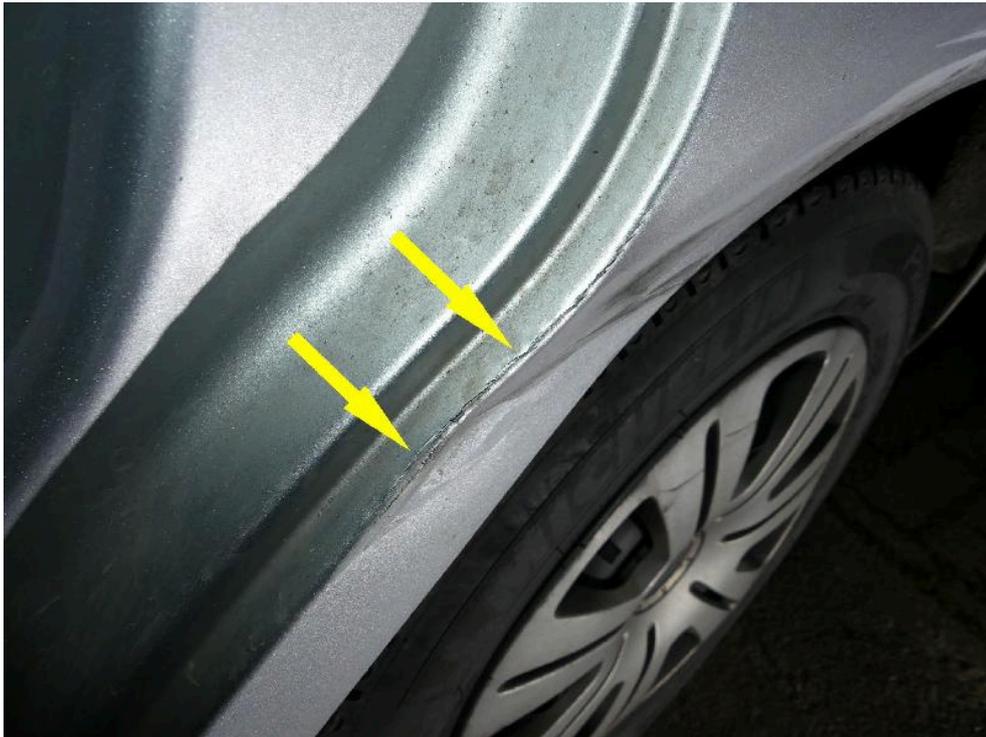
Bild: 11 Seitenteil h.l. gerissen

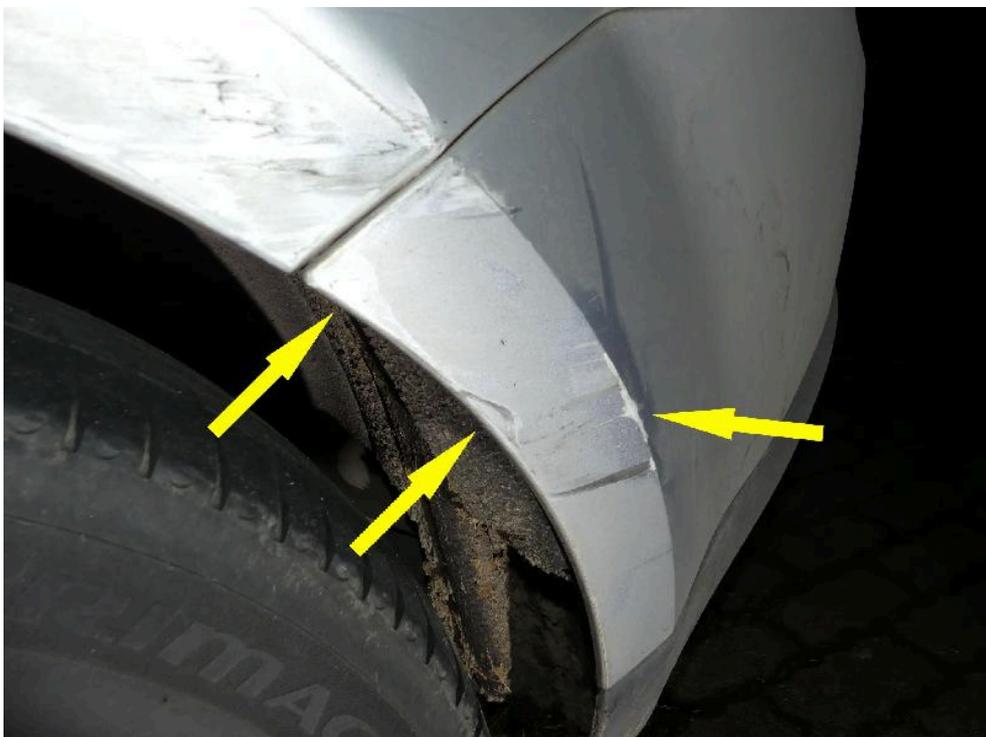
Bild: 12 Stoßfängeroberteil hinten links verformt/verkratzt

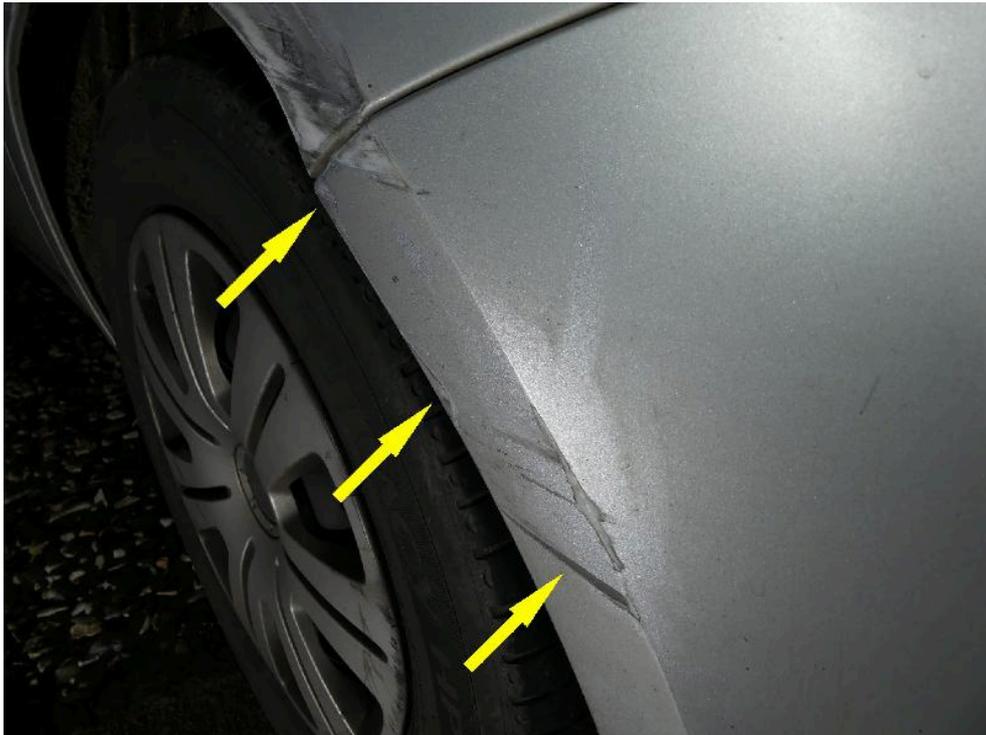
Bild: 13 Stoßfängeroberteil hinten links verformt/verkratzt

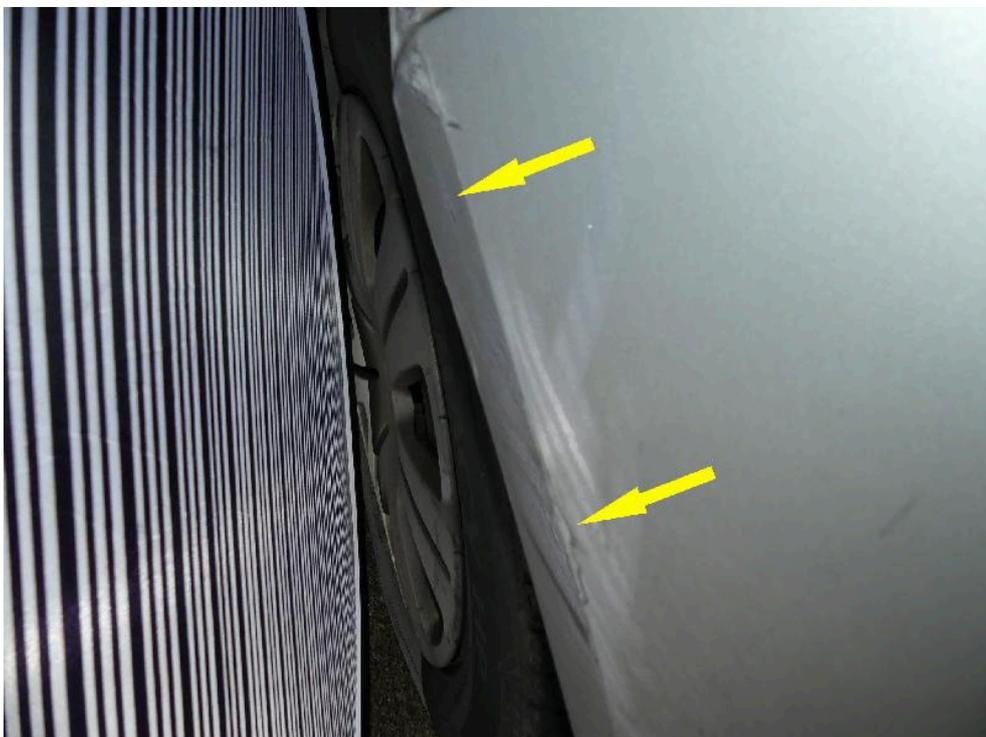
Bild: 14 Stoßfängeroberteil hinten links verformt/verkratzt

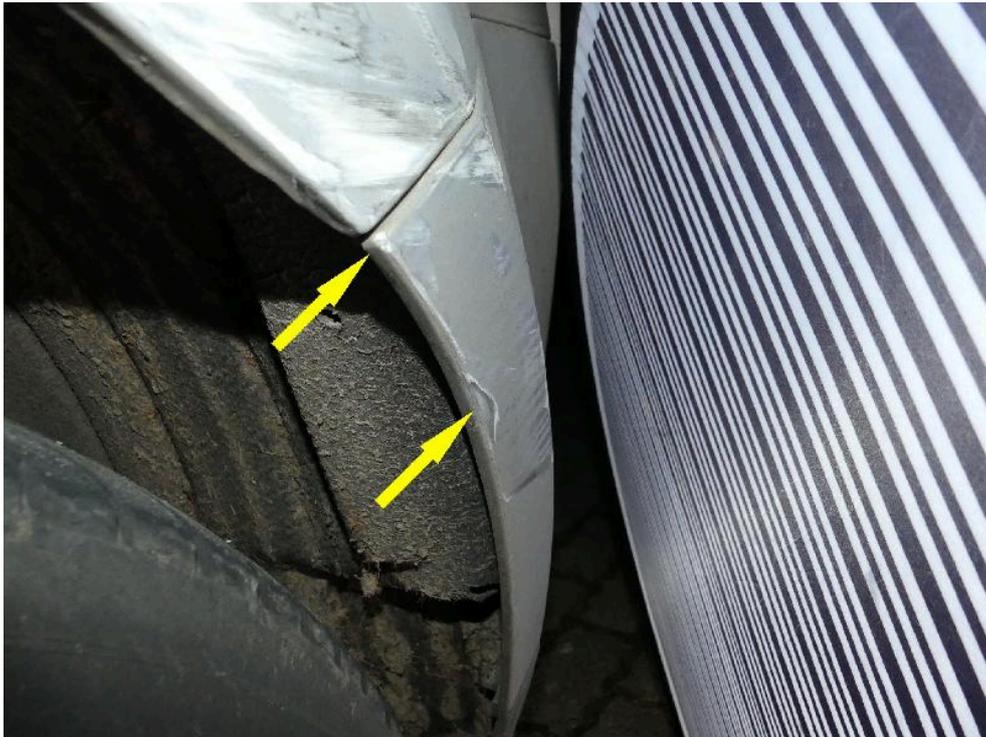
Bild: 15 Stoßfängeroberteil hinten links verformt/verkratzt

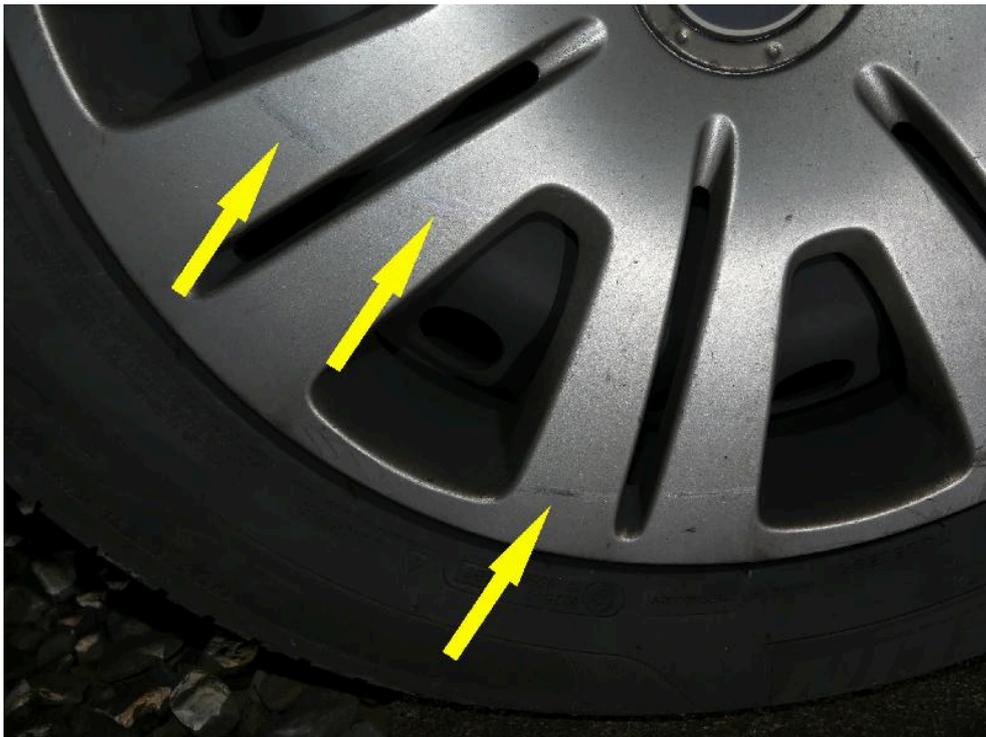
DVN	RC	BENENNUNG	ART	PREIS	%	EUR
76101	E	RADABDECKUNG H.L.	VORSCHADEN	27,13	50,00	13,57

Bild: 17 Radzierblende hinten links verkratzt
