# L. Schnur Sachverständigenbüro für Kfz - Schäden & Bewertungen

Gutachten Nr.: 22/18969

Datum: 15.03.2022

## Technische Daten und Fahrzeugbeschreibung

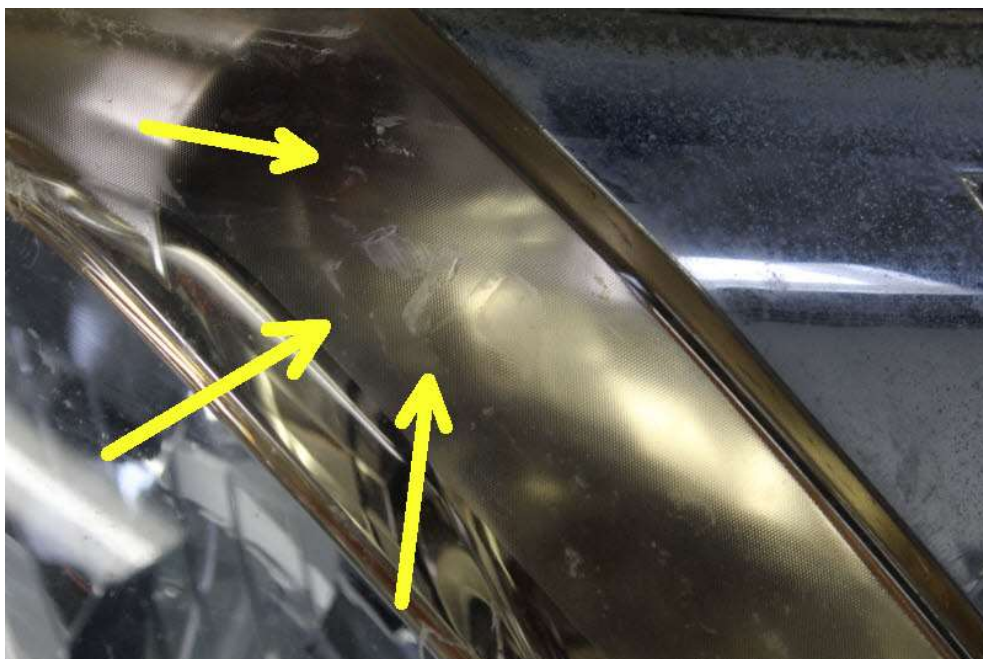
Bild 18 Scheinwerfer vorn rechts verschrammt

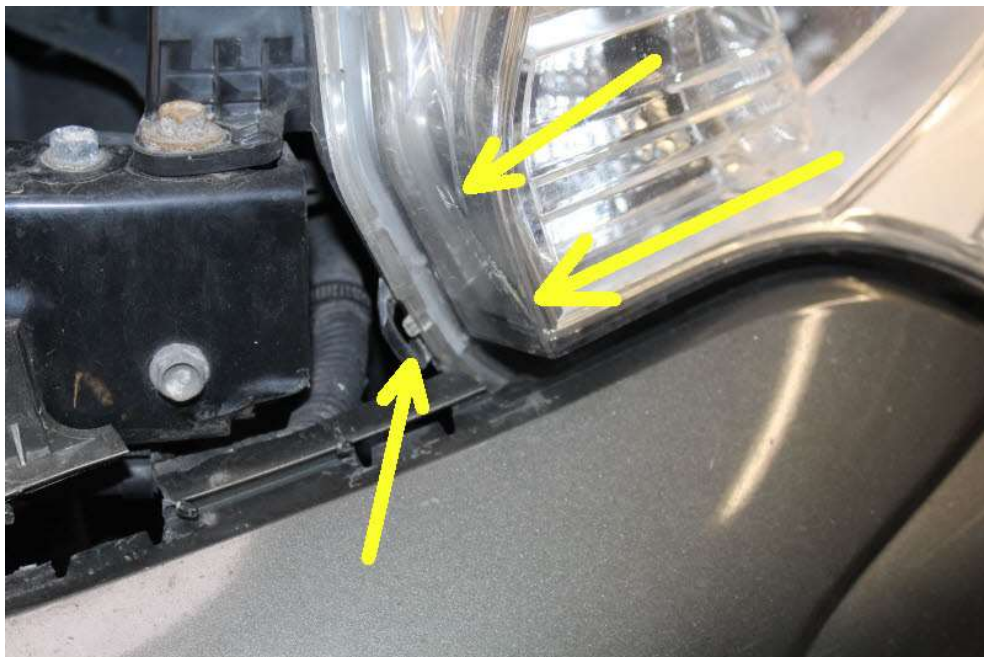
Bild 20 Scheinwerfer vorn links verkratzt

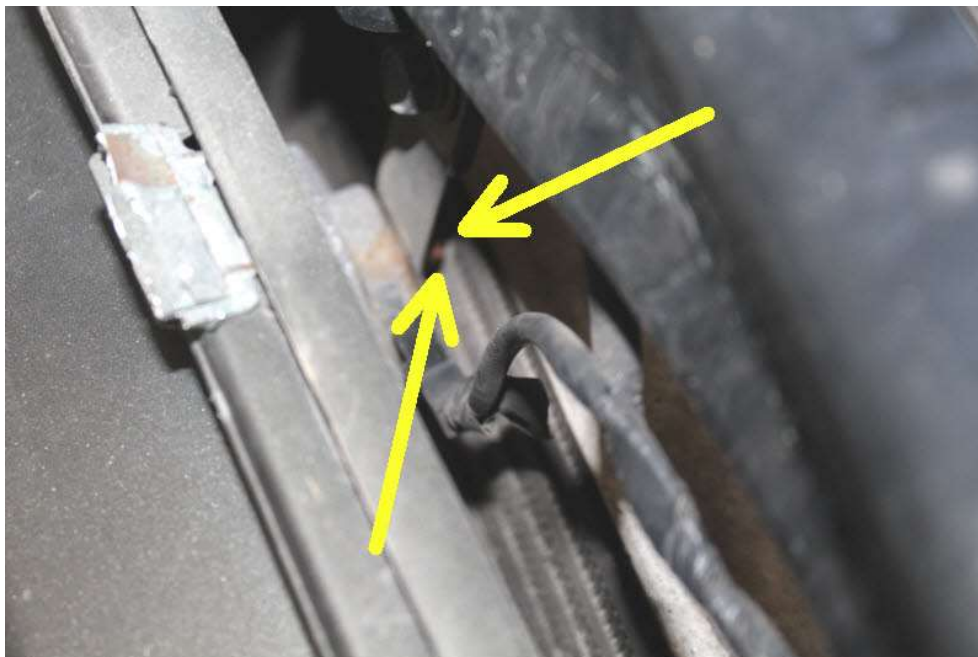
Der Ladeluftkühler wurde eingedrückt.

Bild 25 Beschädigung Ladeluftkühler ( Verschraubung der Hupe eingedrückt )
