Bewertungsgutachten

MHL SK594

WVWZZZ3CZGE068689

Fahrzeugart	Personenkraftwagen
Hersteller	VOLKSWAGEN-VW
Typ / Verkaufsbezeichnung	3C / Passat Alltrack 2.0 TDI SCR 4Motion DSG (BMT)
Aufbauart	Kombi
HSN / TSN	0603 / BQU
Fahrzeug-Ident.-Nr.	WVWZZZ3CZGE068689
Türen	5
Sitzplätze	5
Farbe (Hersteller)	Deep Black
Lackierung	Perlcoloreffekt / 2-Schicht / C9X
Polster / Farbe	Leder / Schwarz
Energiequelle / Kraftstoff	Diesel
Motorart / Zylinderanzahl	Reihenmotor / 4
Motorerkennung	CUAA
Leistung / Hubraum	176 kW / 1968 cm ³
Schadstoffklasse	EURO6;W;PI/CI; M, N1 I
Getriebe / Gänge	DSG / 7
Felgen	Leichtmetall
Km-Stand abgelesen	186.160

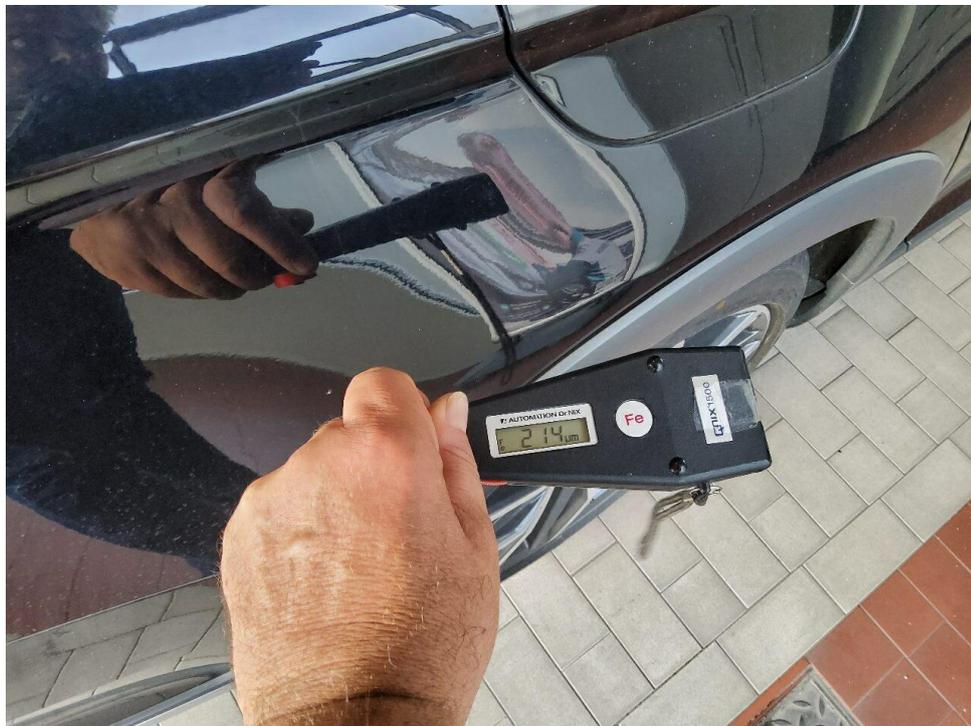
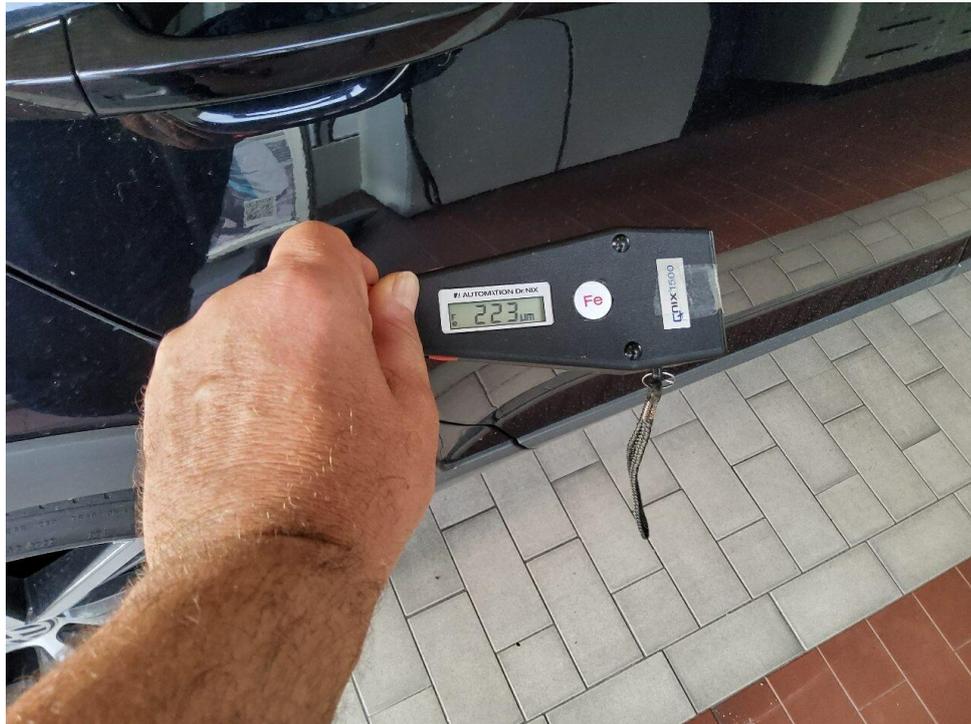
Bei der Lackschichtdickenmessung wurden bei mindestens drei Messungen pro Bauteil Lackschichtdicken von 120 µm bis 250 µm festgestellt.

Es wurde eine optische Überprüfung auf Vorschäden und eine Lackschichtdickenmessung vorgenommen. Dabei wurden Nachlackierungen an folgenden Karosserieteilen festgestellt:

- *hintere rechte Seitenwand incl. Fondtür und Heckklappe.*

Bild 6 : erhöhte Schichtstärke hinten rechts

Bild 7 : erhöhte Schichtstärke hinten rechts

Ohne weitergehende Untersuchungen wurde nach dem Umfang der festgestellten Nachlackierungen und der Ausführungsqualität nach sachverständigem Ermessen *ein* merkantiler Minderwert angesetzt.

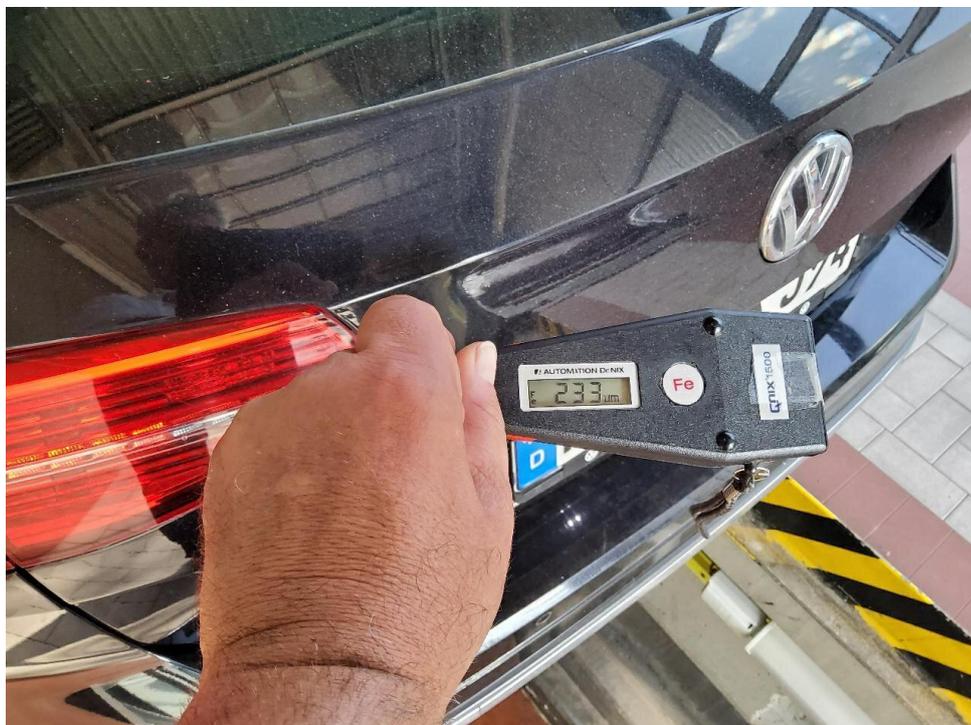
Bild 8 : erhöhte Schichtstärke hinten

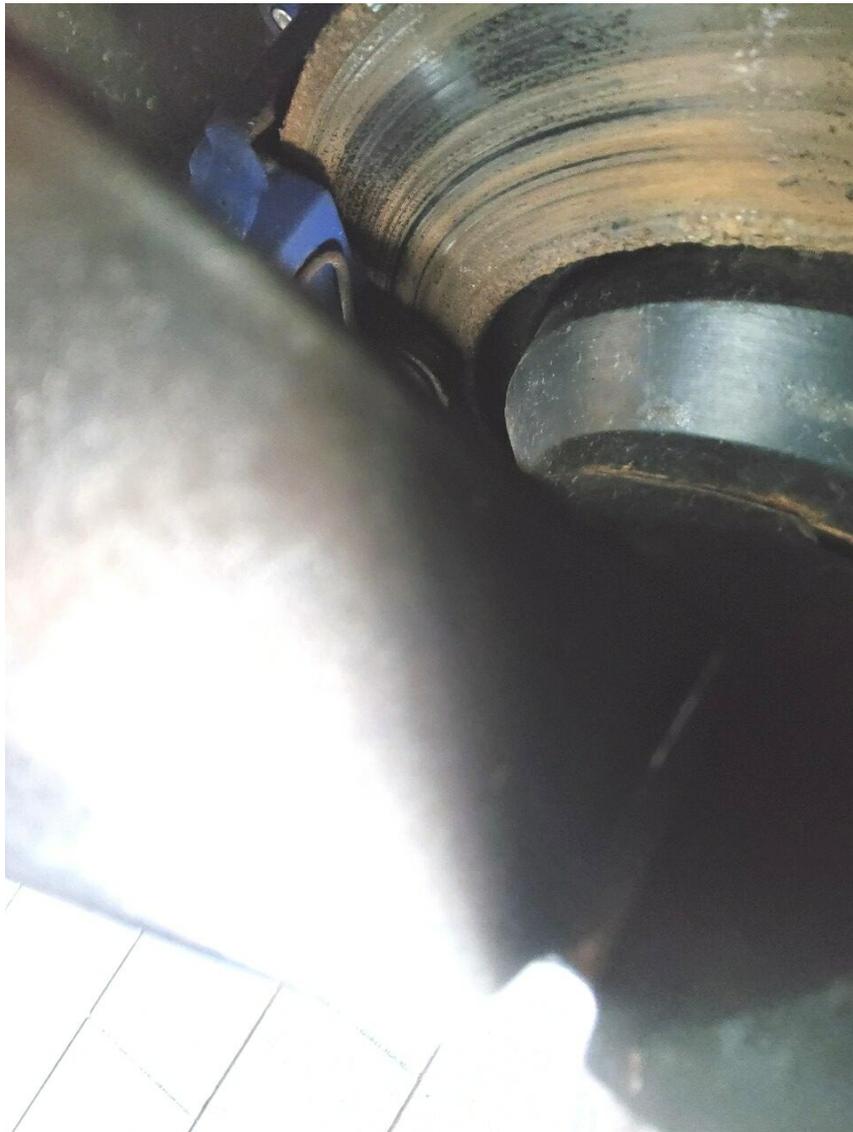
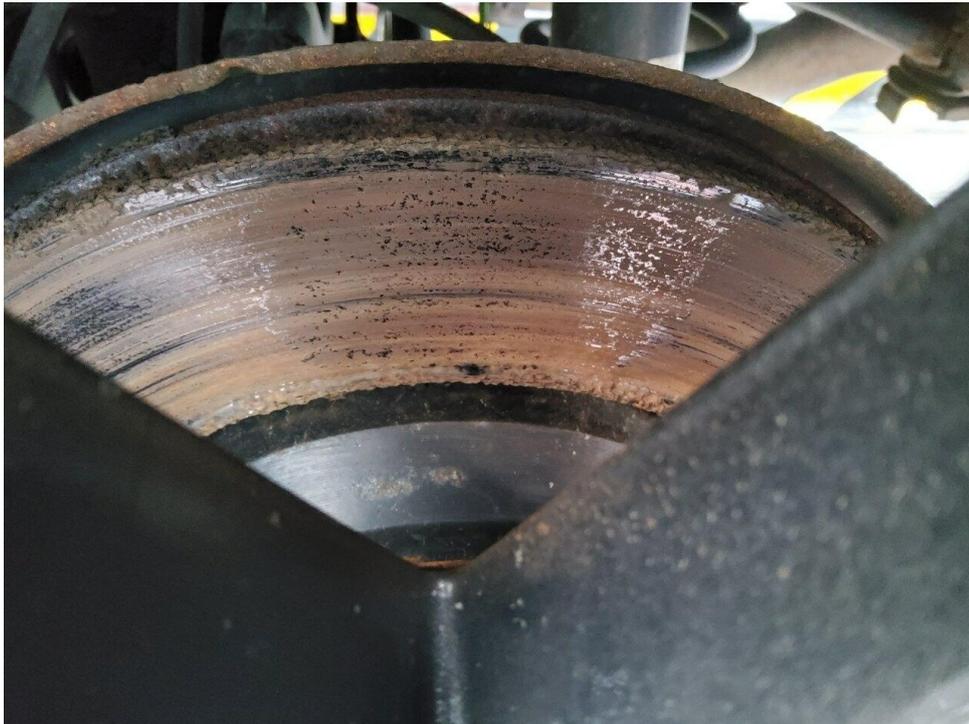
Bild 9 : Bremsbeläge und Bremsscheiben hinten in Kürze verschlissen

Bild 10 : Bremsbeläge und Bremsscheiben hinten in Kürze verschlissen

Bremsbeläge und Bremscheiben hinten in Kürze verschlissen, erneuern (Bild 9, 10); Sitzwange Fahrerseite durchgedrückt, verschlissen, erneuern; Himmel verschmutzt, reinigen (Bild 12, 13); Schiebedach knarrt, instandsetzen (Bild 14); Tirefit abgelaufen, erneuern (Bild 15); Klebereste auf der Heckscheibe, reinigen; Radlaufblende vorn rechts verschrammt (Anfahrtschaden), erneuern; Frontscheibe mit Steinschlag (Gewaltschaden), erneuern; Motor rechts verölt, prüfen und Befund festlegen, Schadenerweiterung möglich (Bild 19, 20, 21); Spoiler verschrammt (Anfahrtschaden), erneuern; Bodenverkleidung links gebrochen (Gewaltschaden), erneuern; Kerbe im hinteren Stoßfänger (Gewaltschaden), smart repair; Radlaufblende hinten links verkratzt (Gewaltschaden), erneuern; Zweitschlüssel nicht vorgelegt, Risiko Schließanlage, prüfen und Befund festlegen, Schadenerweiterung möglich.

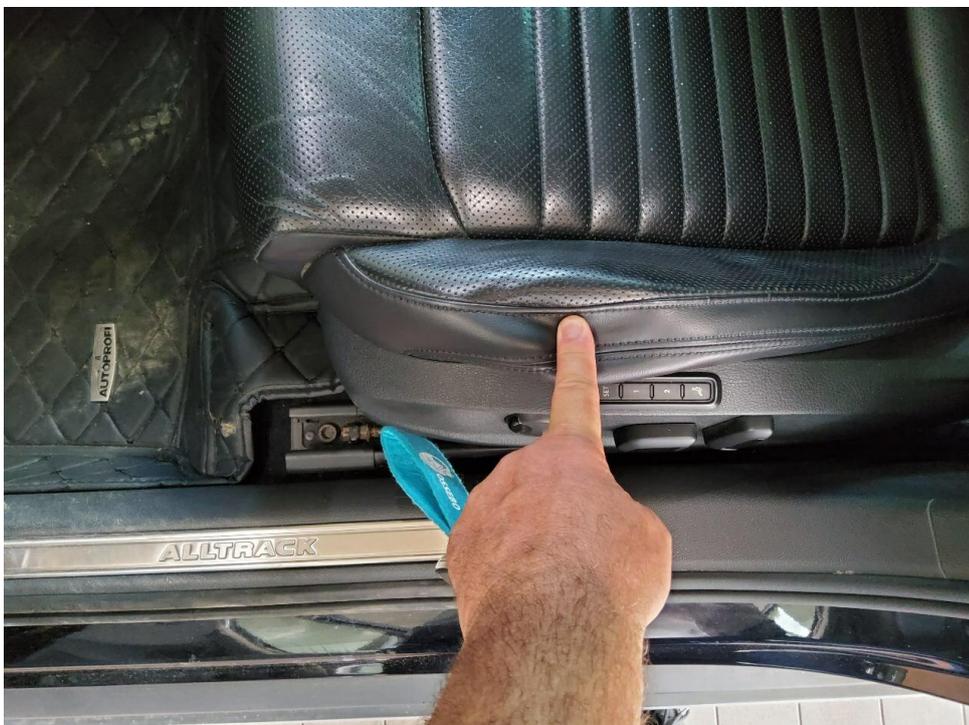
Bild 11 : Sitzwanne Fahrerseite durchgedrückt, verschlissen

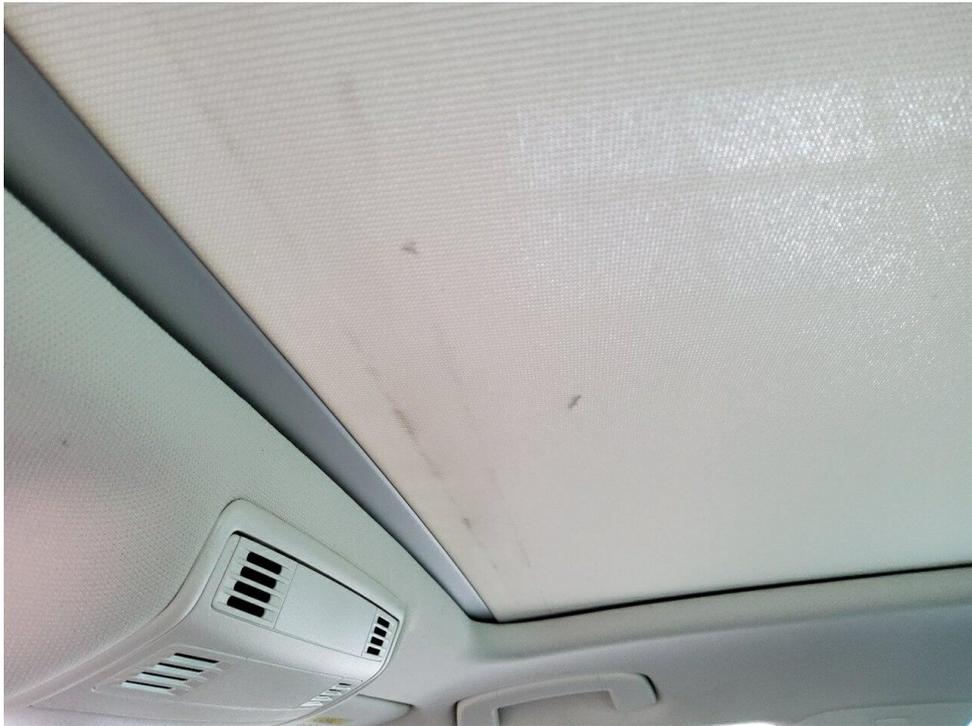
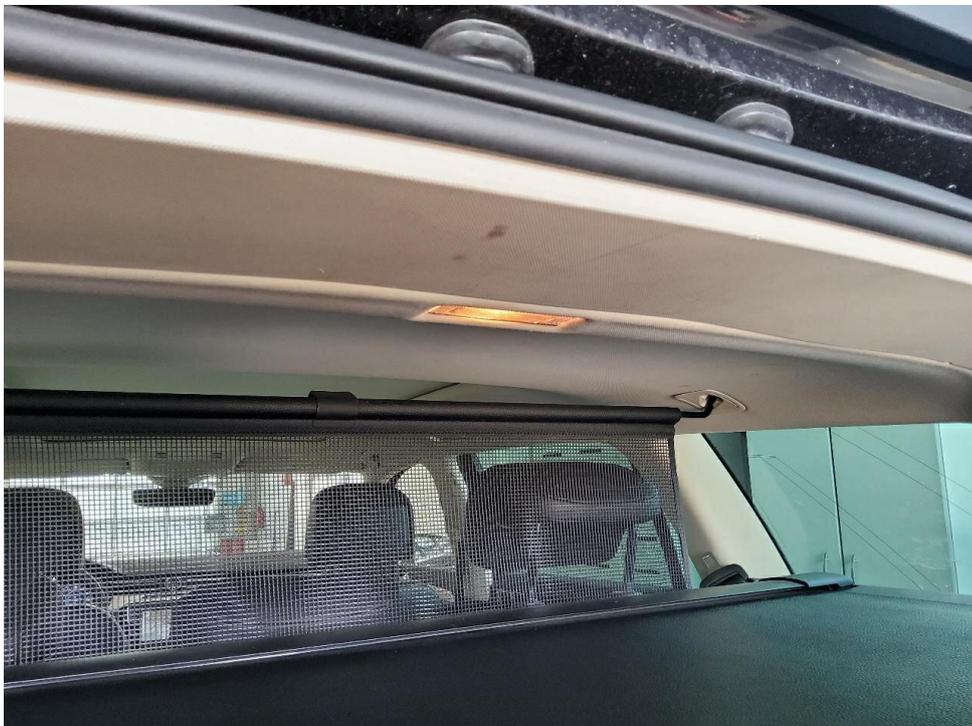
Bild 12 : Himmel verschmutzt

Bild 13 : Himmel verschmutzt

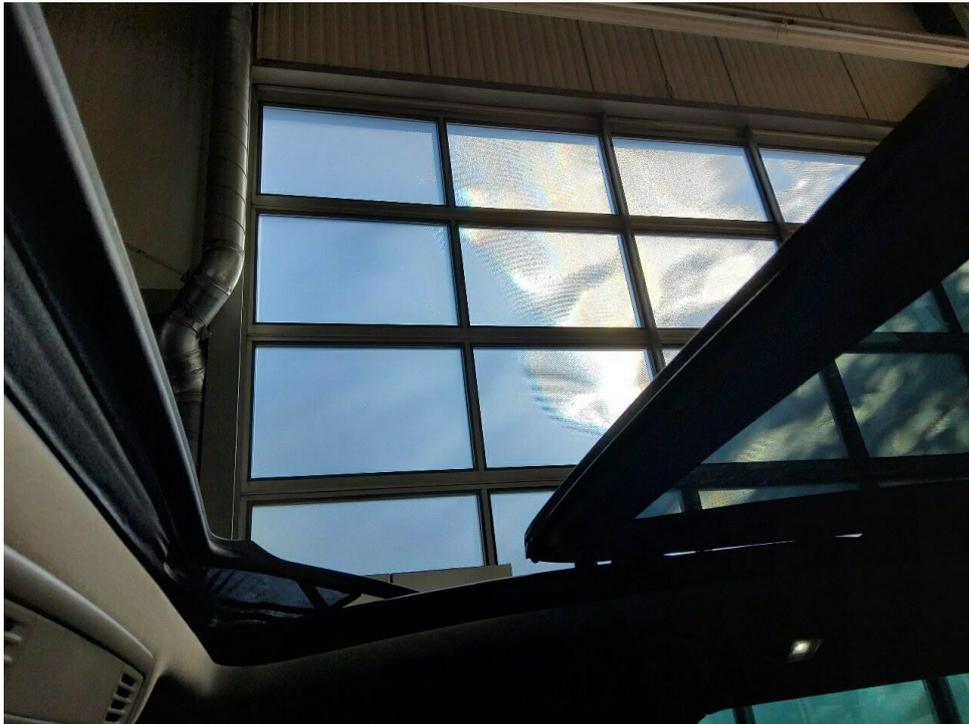
Bild 14 : Schiebedach knarrt

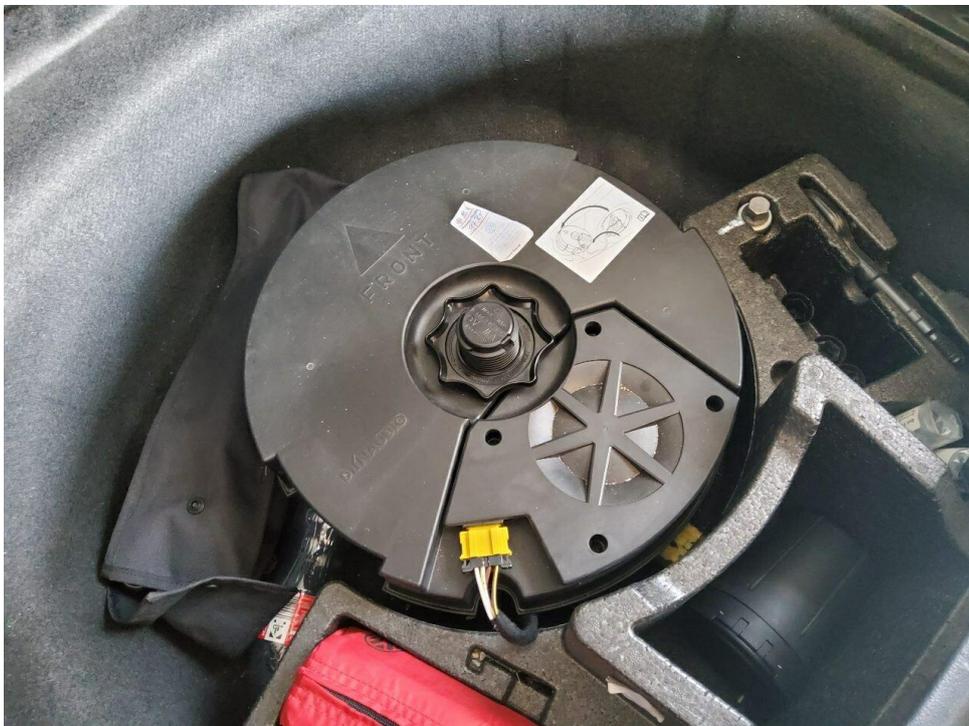
Bild 15 : Tirefit abgelaufen

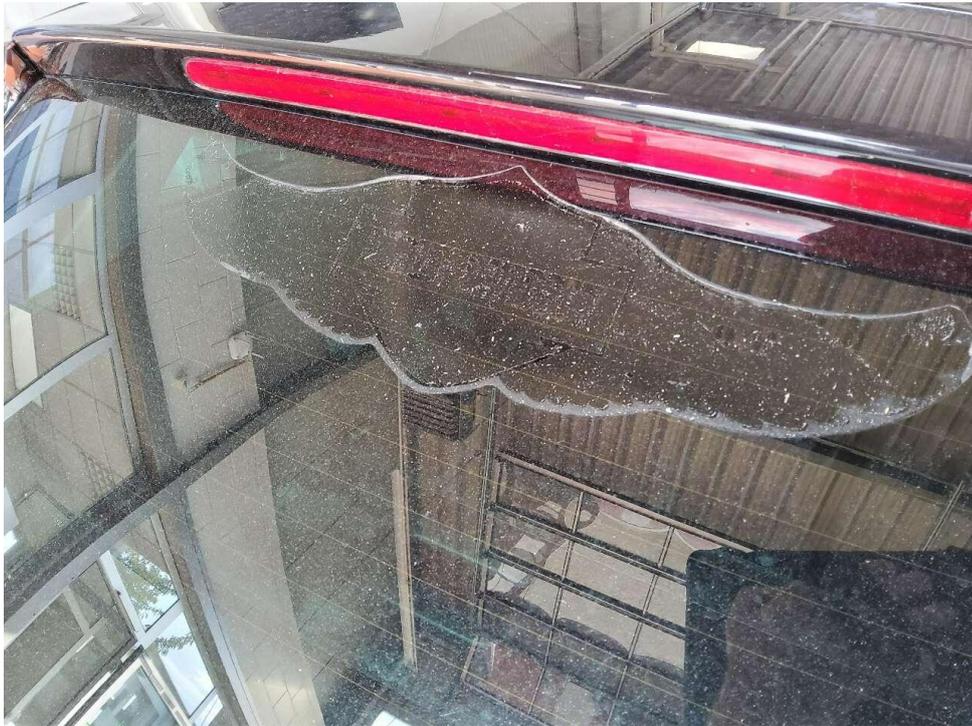
Bild 16 : Klebestreifen auf der Heckscheibe

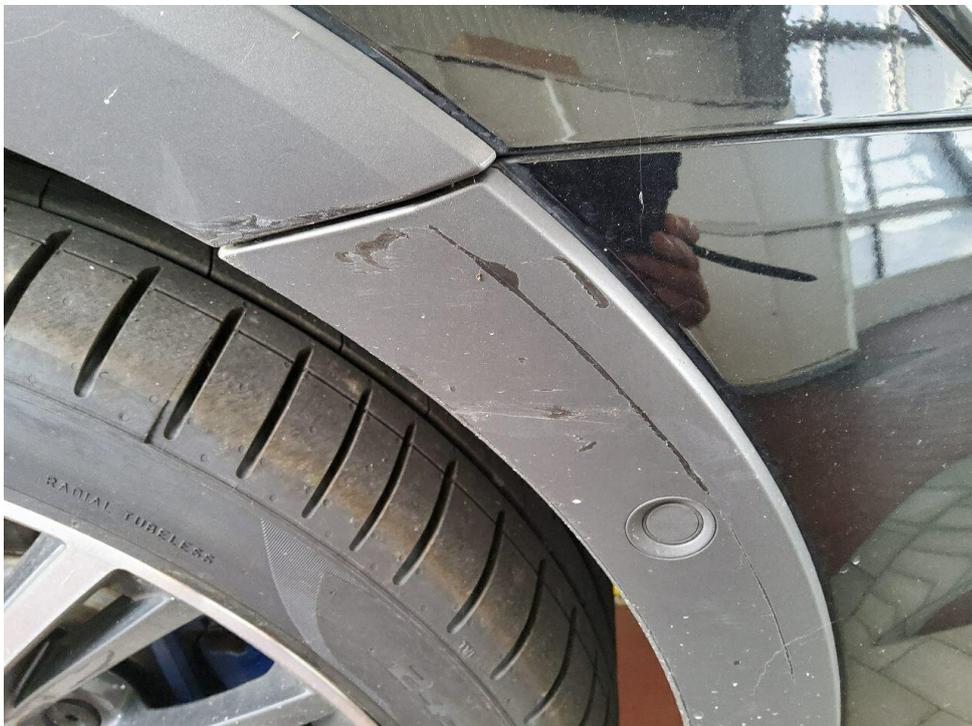
Bild 17 : Radlaufblende vorn rechts verkratzt

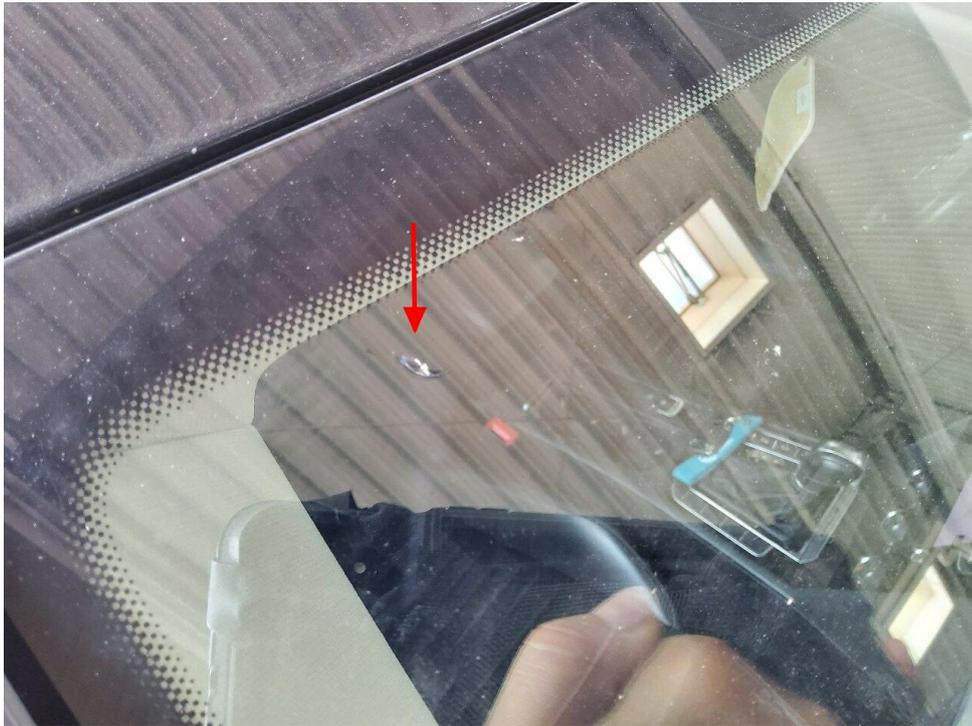
Bild 18 : Frontscheibe mit Steinschlag

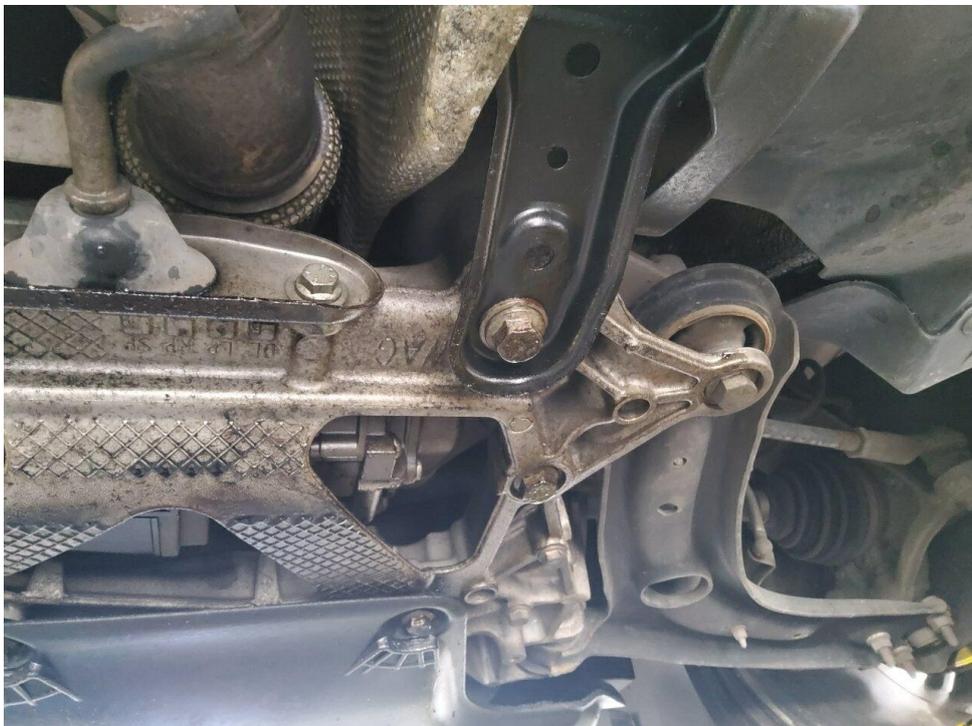
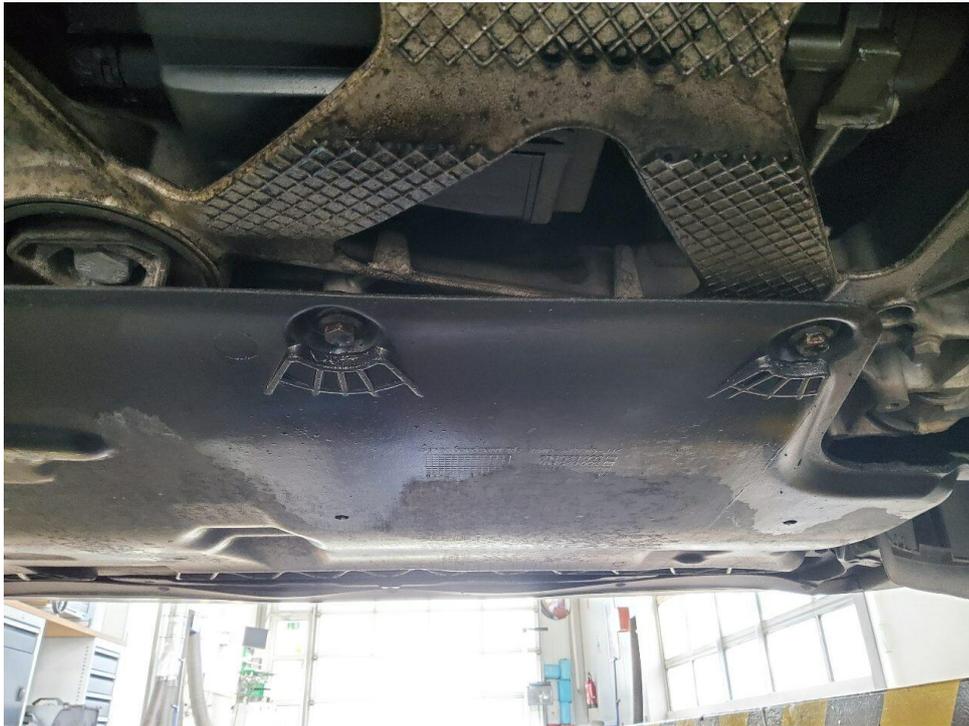
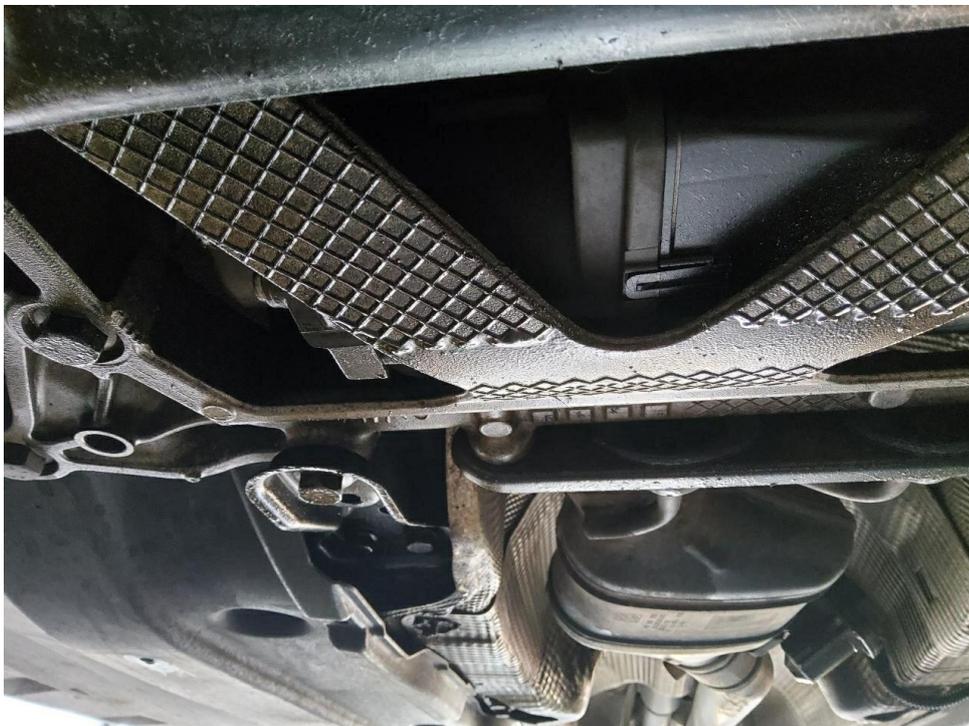
Bild 19 : Motor rechts verölt

Bild 20 : Motor rechts verölt

Bild 21 : Motor rechts verölt

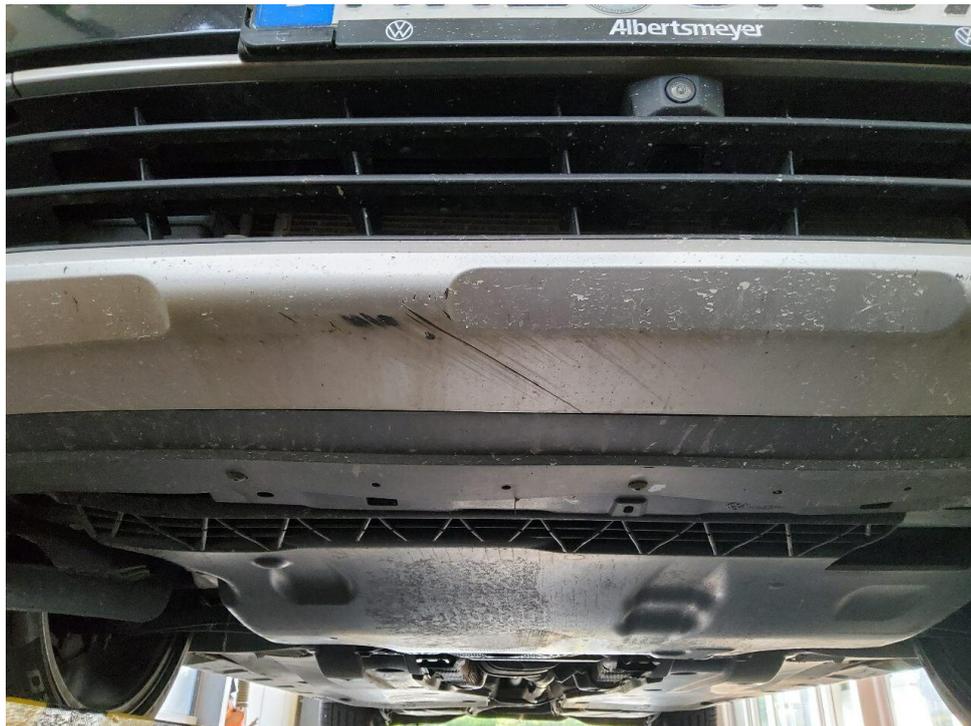
Bild 22 : Spoiler verschrammt

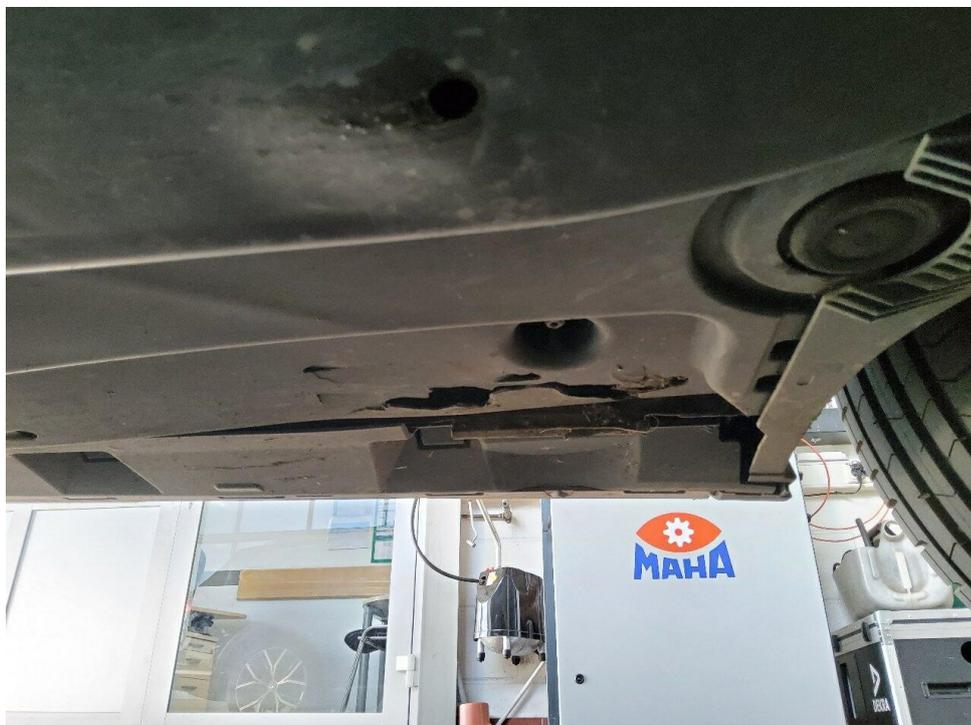
Bild 23 : Bodenverkleidung links gebrochen

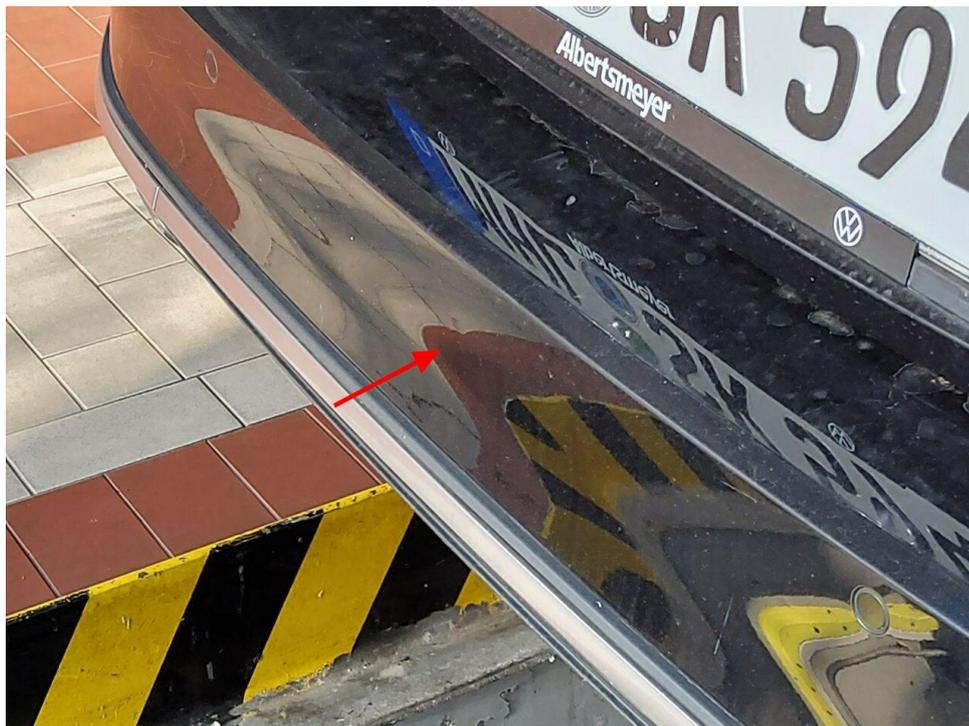
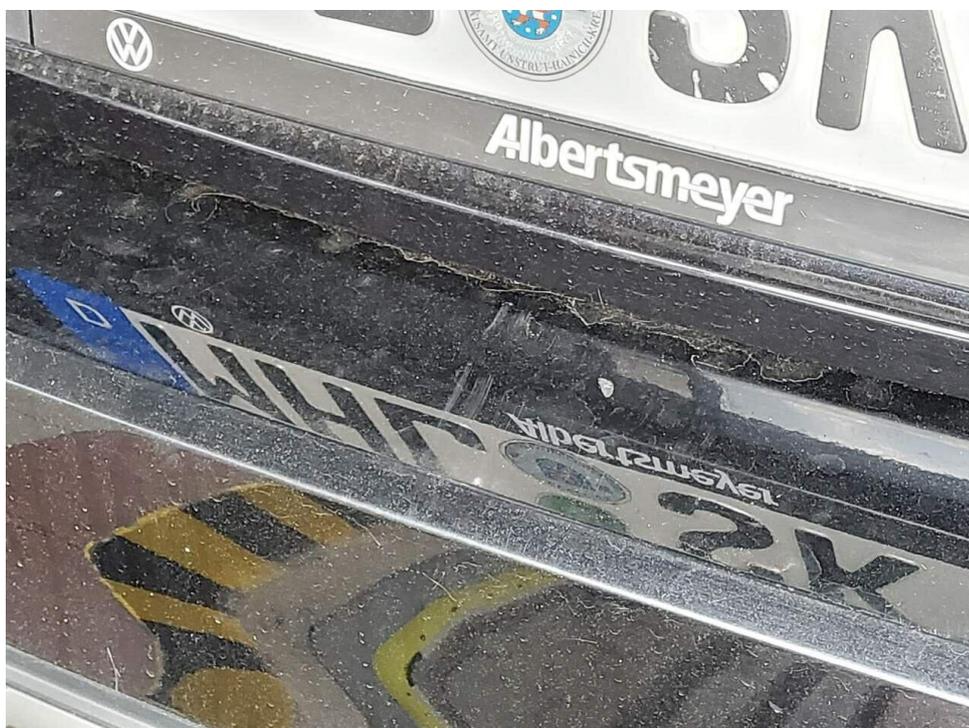
Bild 24 : Kerbe im hinteren Stoßfänger

Bild 25 : Kerbe im hinteren Stoßfänger

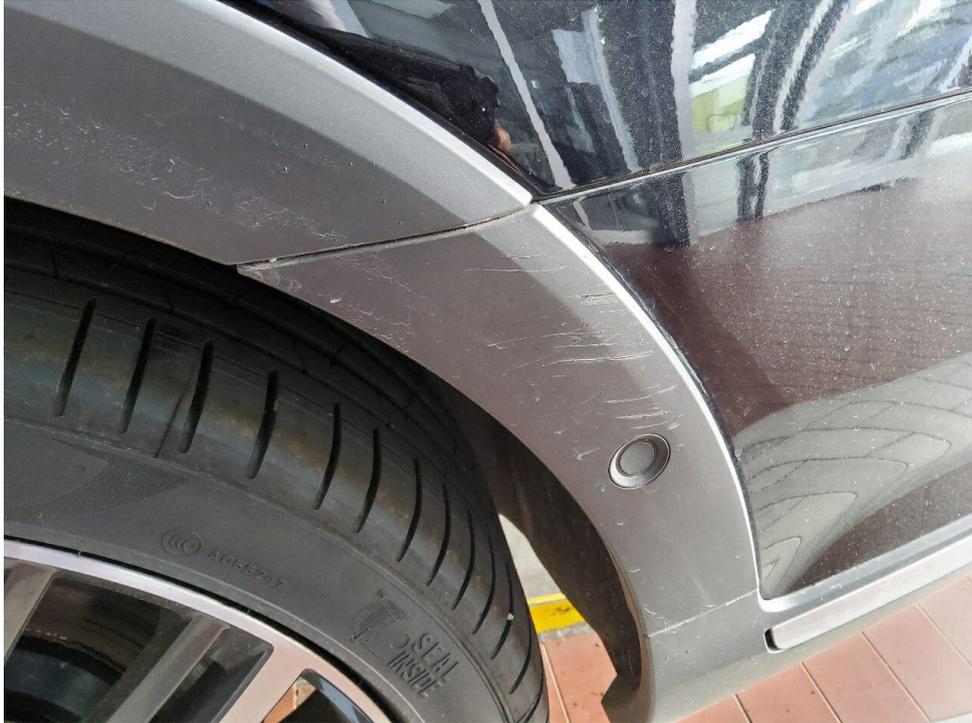
Bild 26 : Radlaufblende hinten links verkratzt
